INSTITUTO NICARAGÜENSE DE ESTUDIOS TERRITORIALES
DIRECCIÓN GENERAL DE RECURSOS HÍDRICOS
CENTRO DE PRONÓSTICO HIDROLÓGICO

Situación Hidrológica

Fecha: 26 de agosto del 2019.

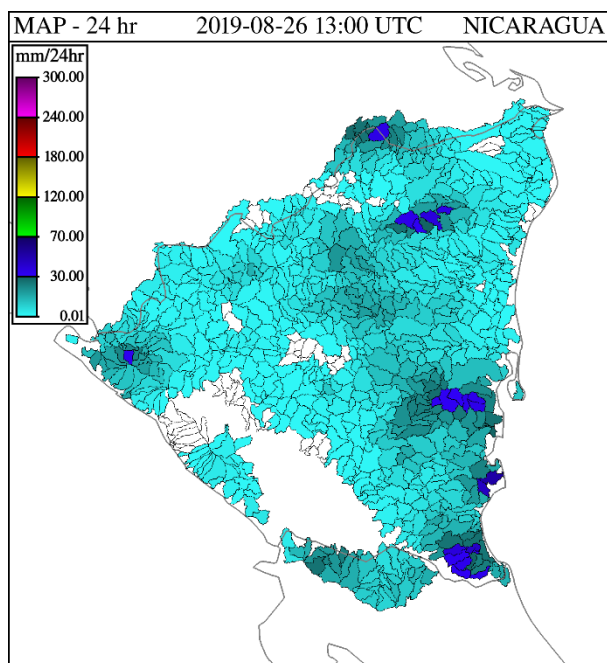
Precipitación acumulada en 24 hr

En las últimas horas, la Guía Ante Inundaciones Repentina para Centro América (CAFFG), registró precipitaciones ligeras en algunos municipios del país: Quilalí, El Rama, El ayote, Boaco, Nindirí. Durante este período la red hidrométrica nacional no ha registrado incrementos en los niveles de agua de los ríos.

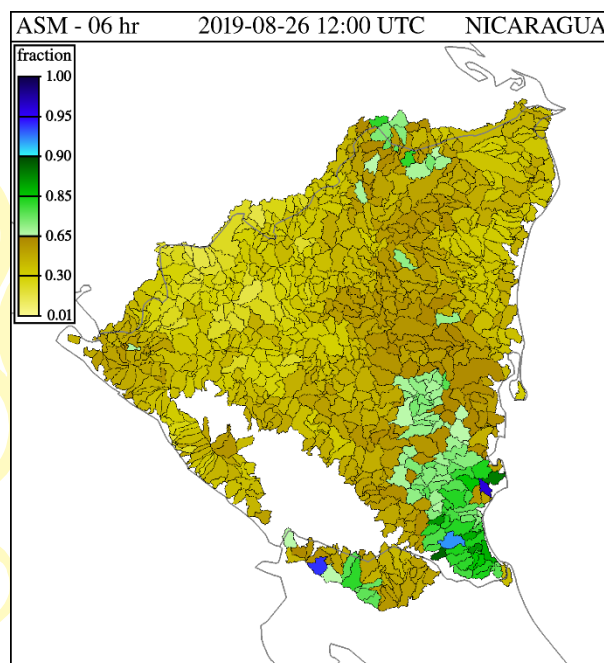
Porcentaje de humedad de suelo

Considerando las condiciones actuales y precedentes de humedad en el Suelo y el pronóstico de precipitación para las próximas horas, según la Guía ante Inundaciones Repentina Para Centro América (CAFFG), la probabilidad de ocurrencia de inundaciones se considera **baja**.
