INSTITUTO NICARAGÜENSE DE ESTUDIOS TERRITORIALES
DIRECCIÓN GENERAL DE RECURSOS HÍDRICOS
CENTRO DE PRONÓSTICO HIDROLÓGICO

Situación Hidrológica y Marítima

Fecha: 05 de noviembre del 2019.

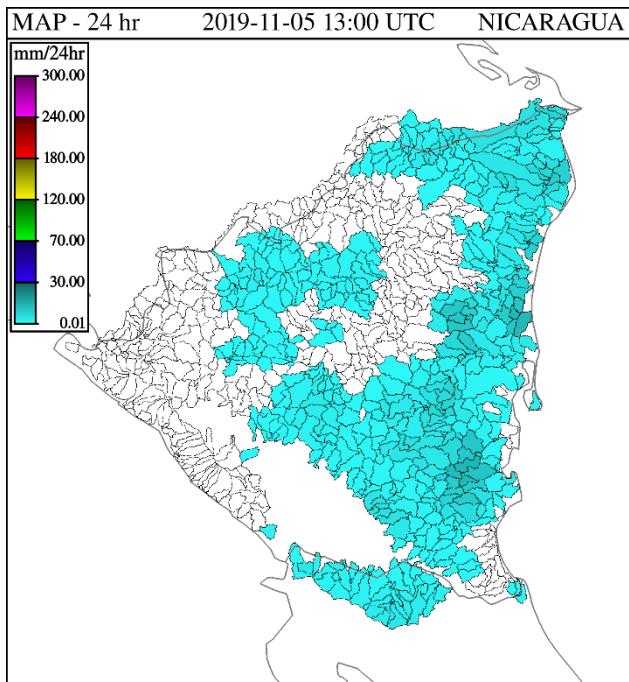
En las últimas 24 horas, la Guía Ante Inundaciones Repentina para Centro América (CAFFG), registró precipitaciones ligeras en algunos municipios debido a que las precipitaciones han ido disminuyendo; en la Región Caribe Sur se registró poca precipitaciones en El Rama, Nueva Guinea, Bluefields.

Precipitación Acumulada en 24 hr

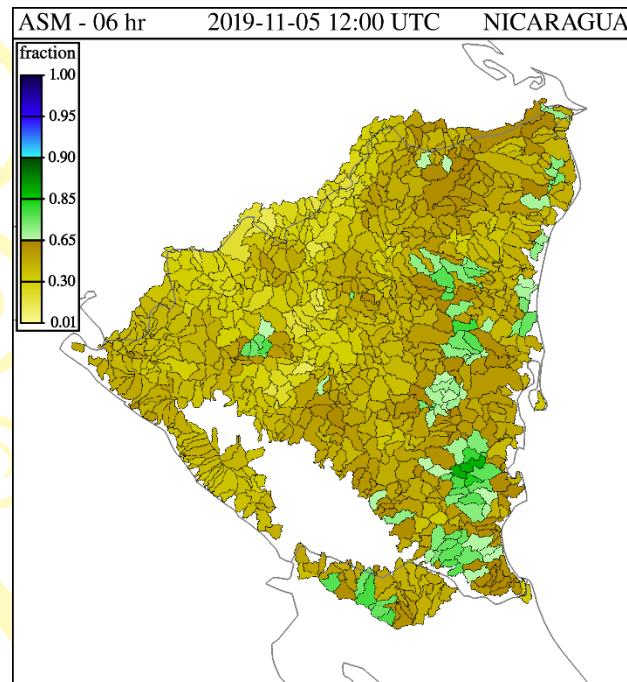
Considerando las condiciones actuales y precedentes de humedad en el Suelo y el pronóstico de precipitación para las próximas horas, según la Guía ante Inundaciones Repentina Para Centro América

Humedad de Suelo en %
